OBNOVA OBJEKTU
MATERSKEJ ŠKOLY V OBCI ILIJA

SPRIEVODNÁ SPRÁVA
PROJEKTU PRE STAVEBNÉ POVOLENIE

SÚHRNNÁ TECHNICKÁ SPRÁVA
PROJEKTU PRE STAVEBNÉ POVOLENIE

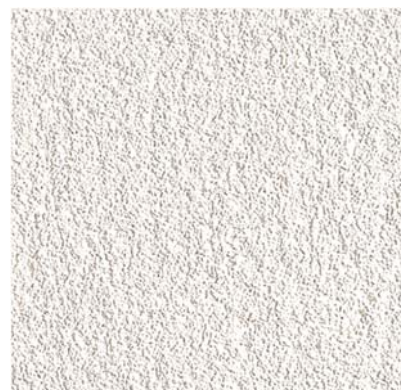
požadovaná štruktúra
hruboazrnnej omietky

T11 - fasádny náter - farebnosť: teplá biela
váp. cem omietka hrubozrnná hr. zrna 3mm
lepiaca malta
sklotextilná mriežka
lepiaca malta
fasádne dosky z minerálnej vlny hr. 150mm
lepiaca malta
obvodová konštrukcia
